CIVIL AVIATION SAFETY ALERT

OWNERS, OPERATORS AND MAINTAINERS OF
MHI RJ AVIATION MODEL CRJ
550/700/701/702/705/900/1000 AEROPLANES

CIRCUIT BREAKER PANELS #1 AND #2 – INADEQUATE TORQUE ON MOUNTING HARDWARE

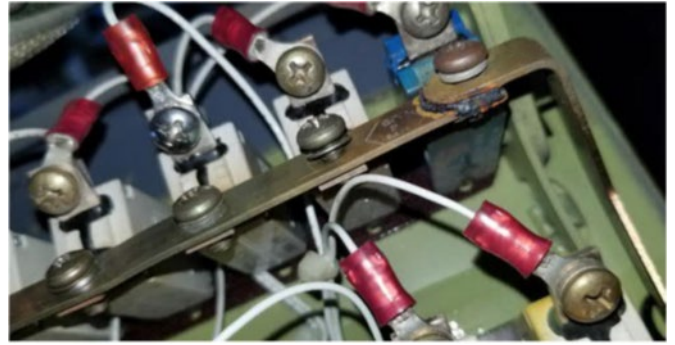
L'enquête sur ces incidents a révélé des connexions desserrées, des barres omnibus tordues, des connexions serrées au mauvais couple et l'utilisation de mauvaises techniques d'installation. Elle a aussi révélé que le manuel d'entretien de l'aéronef (AMM) n'indiquait pas de techniques de dépose et de pose précises des disjoncteurs et des barres omnibus et que le manuel technique des pratiques courantes en électricité (ESPM) ne couvrait que partiellement la pose des disjoncteurs. Par conséquent, des modifications ont été apportées afin d'ajouter de nouvelles tâches dans l'AMM et donner des instructions sur la dépose et la pose des disjoncteurs et barres omnibus.

Signe de brûlure causée par un arc électrique attribuable à une fixation de barre omnibus serrée à un trop faible couple.

Il faut faire preuve de prudence lors de la pose et de la fixation des connexions électriques des disjoncteurs et des barres omnibus, spécialement dans les tableaux disjoncteurs. Tout le personnel qui procède à ce type de pose devrait connaître et mettre en pratique les procédures et techniques de dépose et de pose appropriées.

Il faut suivre les procédures de pose et les mesures de précaution particulières indiquées dans l'AMM révisé ainsi qu'utiliser les couples de serrage fournis dans l'ESPM.
