Inspection de l'ILS à Saint-Hubert

Par Pierre Gillard

Inspection régulière de l'ILS.

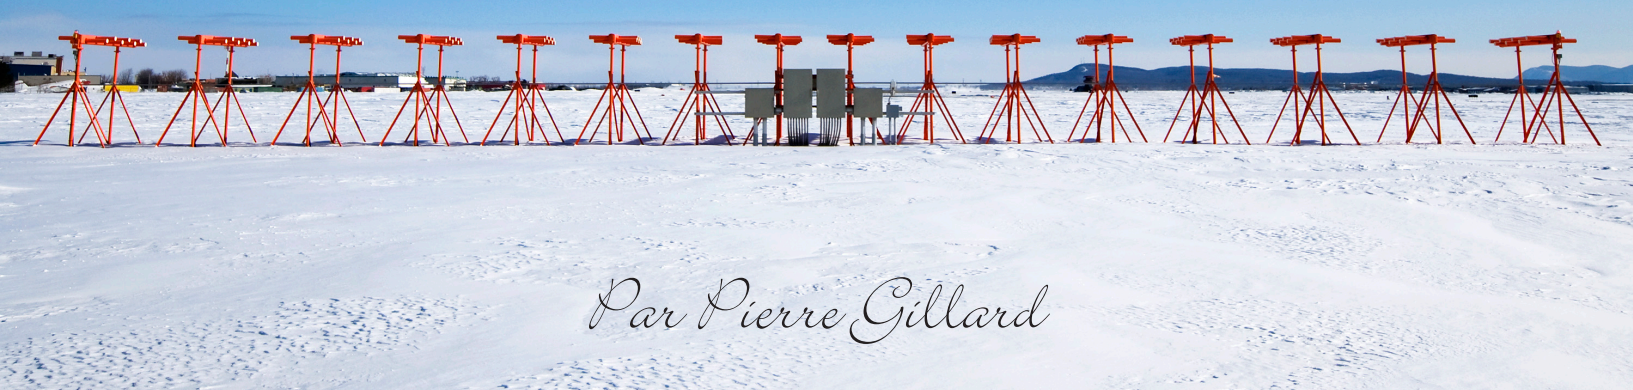
En titre : l'antenne du Localizer de la piste 24R. Ci-dessus : le *Glide Slope* de la même piste (Pierre Gillard).

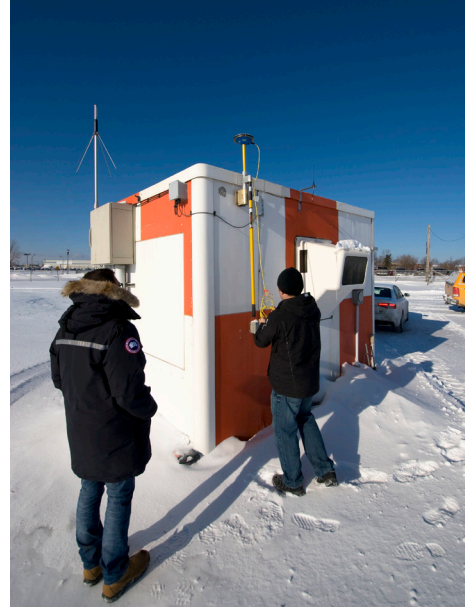
Installation de l'antenne du TPRU sur le bâtiment du Localizer (Pierre Gillard).

Le principe du GPS différentiel employé par NAV Canada est assez simple à comprendre. Un des inspecteurs en vol installe au sol un TPRU ou *Transportable Position Reference Unit* contenu dans une valise à un endroit dont la position en longitude et latitude est connue avec précision. Dans le cas Saint-Hubert, il s'agit du petit bâtiment dans lequel se trouvent les deux émetteurs du *Localizer* situé non loin du seuil de la piste 06 gauche. Un GPS inclus au TPRU effectue en permanence un relevé de position qui est comparé aux valeurs de référence. Une erreur en est déduite et la valeur de celle-ci est transmise à l'avion par liaison UHF. À bord de ce dernier, un récepteur GPS effectue également la mesure de la position de l'aéronef. Il est évident que cette mesure est entachée d'une erreur très voisine de

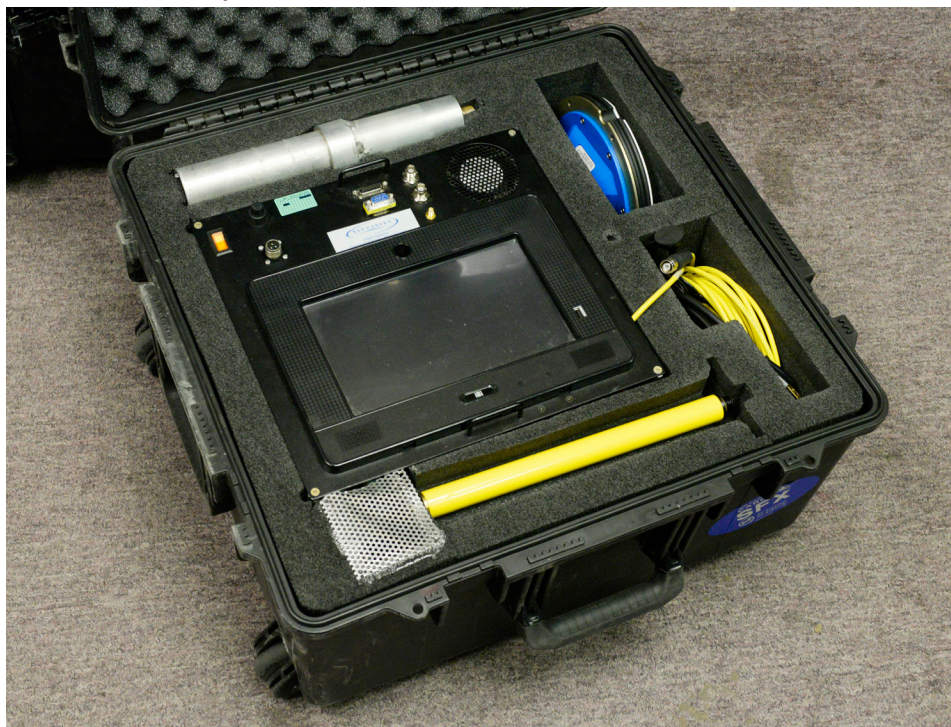
Le TPRU est un système de GPS différentiel qui est transporté dans une valise et installé sur chaque site à inspecter (Pierre Gillard).

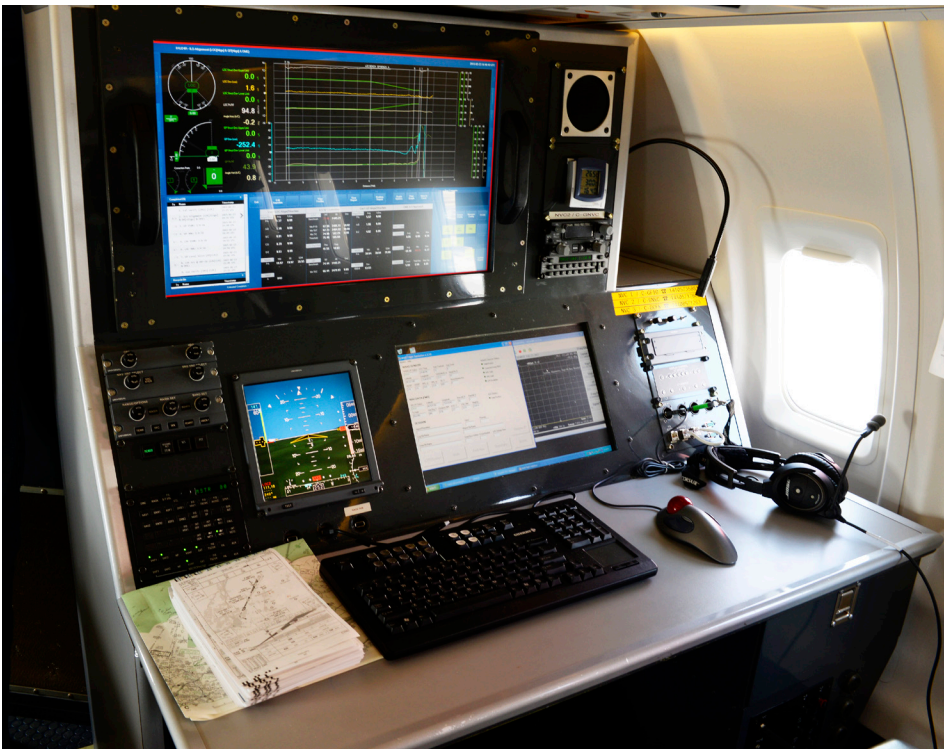
En haut : le Bombardier CRJ-200 C-GNVC de NAV Canada photographié devant l'École nationale d'aérotechnique.

Au centre : la console destinée à l'inspection des aides à la radionavigation.

Ci-contre : poste de pilotage du CRJ-200 (Pierre Gillard).

exacte de celui-ci. C'est ainsi que NAV Canada dispose d'une flotte de trois appareils Bombardier spécialement aménagés pour effectuer ces inspections en vol : deux CRJ-200 immatriculés C-GFIO (MSN 7526, indicatif NVC1) et C-GNVC (MSN 7519, indicatif NVC2) ainsi qu'un DHC-8-102 immatriculé C-GCFK (MSN 028, indicatif NVC3). Ceux-ci effectuent les inspections en vol pour l'ensemble du territoire canadien ainsi que pour la possession française de Saint-Pierre et Miquelon.

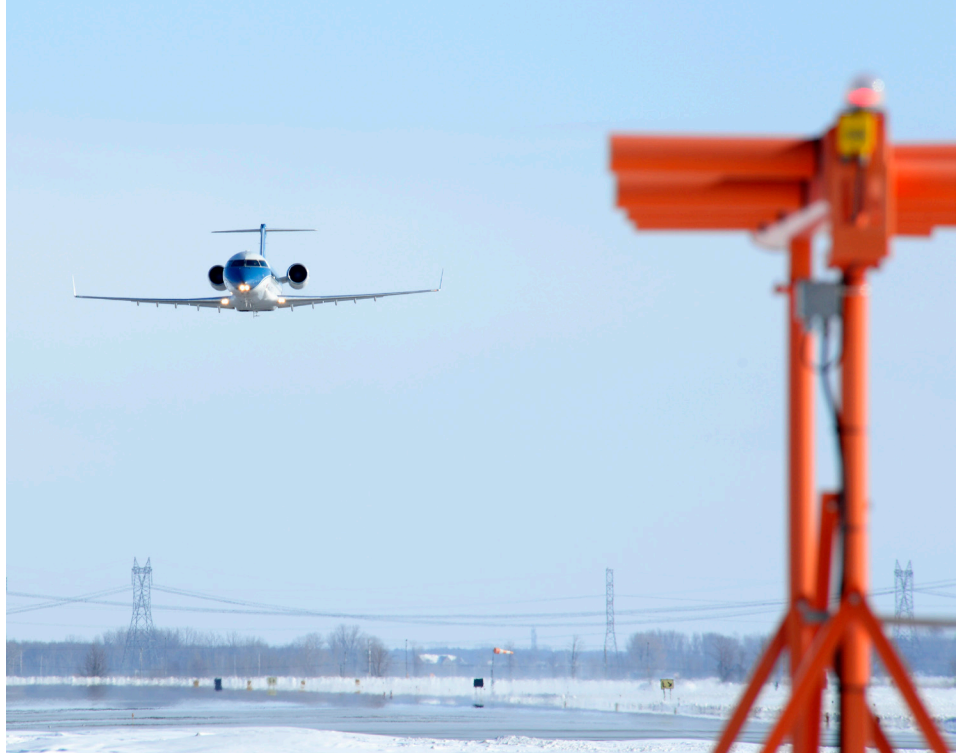
Le CRJ-200 survolant la piste 24 droite lors de sa première approche. Au premier plan, un élément du réseau d'antennes du Localizer (Pierre Gillard).

Après environ 20 minutes de vol, l'avion effectue un premier passage, vers 9h40, en remontant la piste 24 droite à basse altitude. Le but de ce premier test est de vérifier l'exactitude du signal du *Localizer* en éloignement au-dessus de l'axe de la piste. Le CRJ effectue ensuite six autres approches pour analyser les signaux transmis à la fois par le *Localizer* et le *Glide Slope*. À chaque fois, dès la hauteur de décision atteinte, l'avion effectue un décollage serré vers la droite pour effectuer un circuit en vue de l'approche suivante.

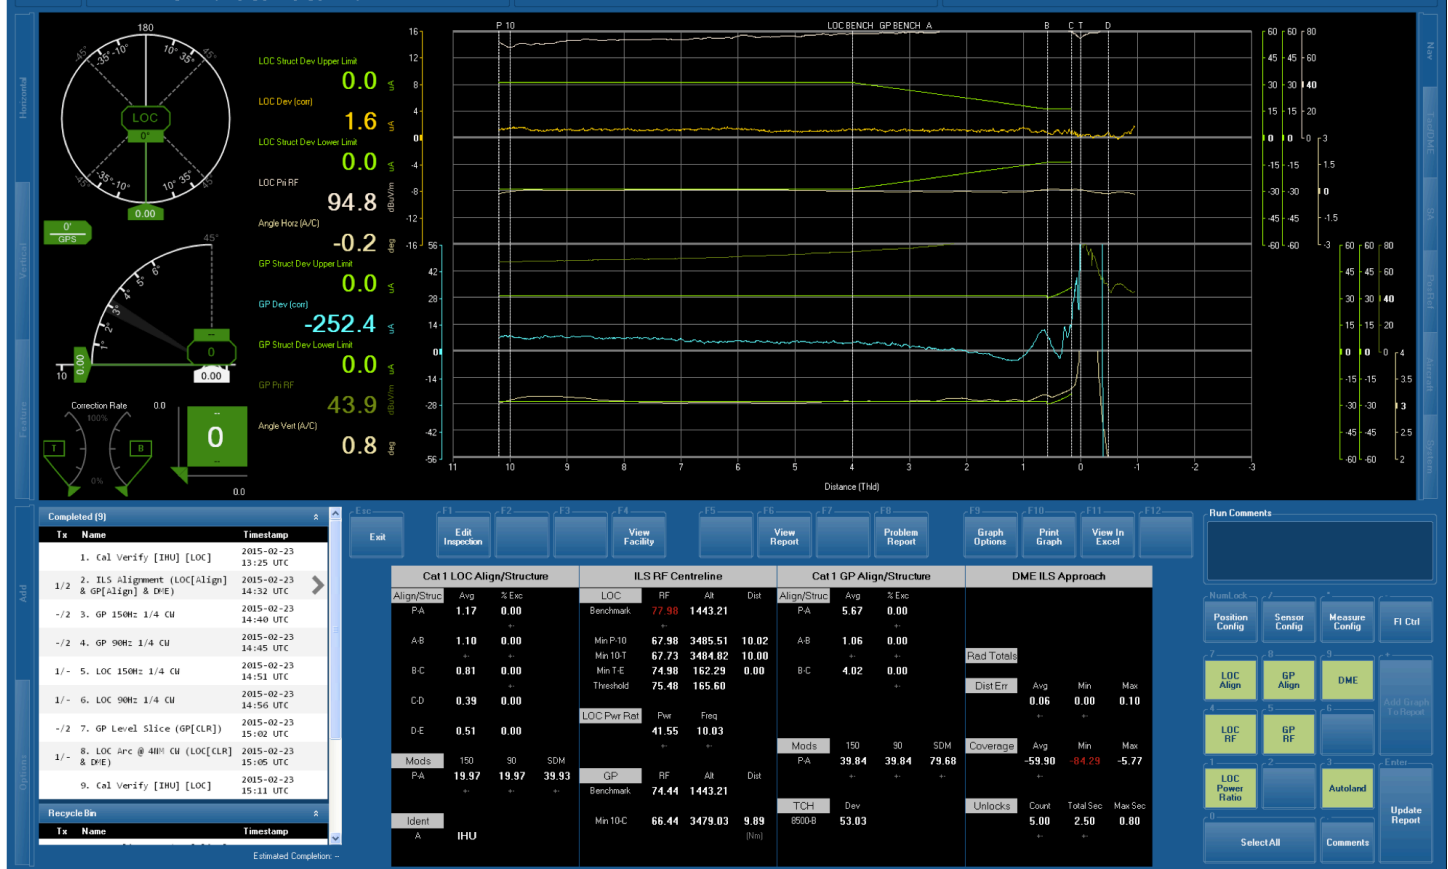
Exemples de paramètres s'affichant sur la console de l'inspecteur en vol à bord de l'avion. Il s'agit ici du relevé effectué lors de la dernière approche de l'inspection du 23 février 2015 à l'aéroport de Saint-Hubert (NAV Canada).

Le principe de l'inspection d'un système ILS est de vérifier sur une console, spécialement aménagée à cet effet à bord de l'avion, les signaux provenant des émetteurs *Localizer* et *Glide Slope* pour chaque position au cours de l'approche. Tout au long du processus, les indications transmises doivent rester dans les limites permises. Pour cela, elles sont comparées avec des valeurs de référence déduites de la position exacte de l'avion. Et pour déterminer cette dernière avec précision, un système de GPS différentiel est utilisé.

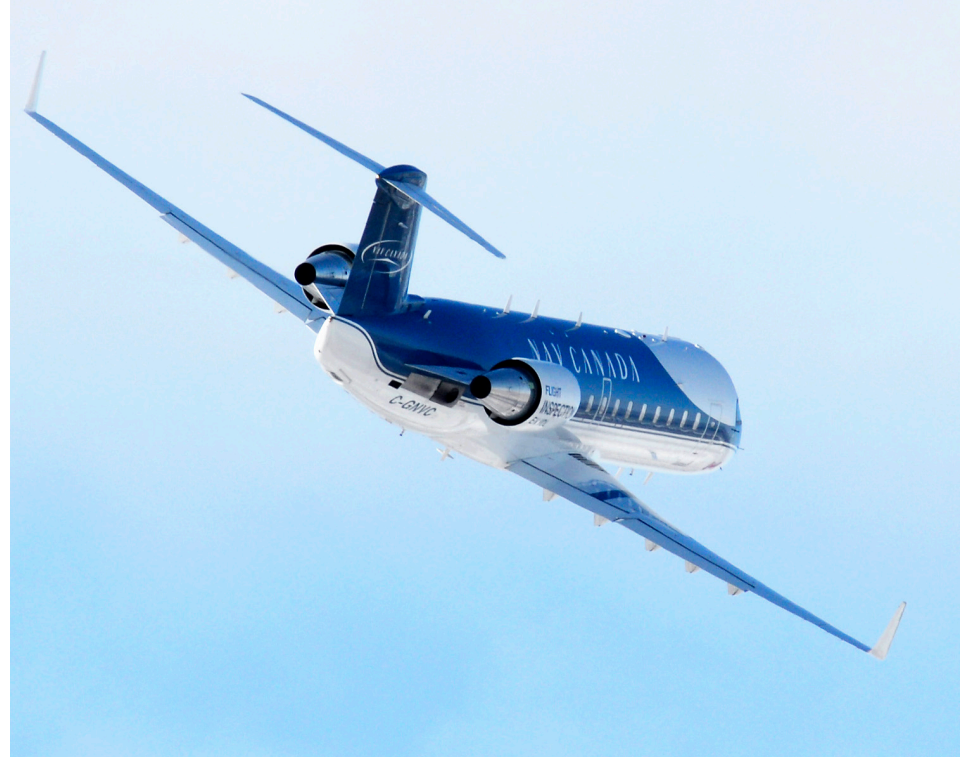
Après chaque approche, l'avion effectue un virage serré à droite pour refaire un nouveau circuit et une nouvelle interception de l'ILS (Pierre Gillard).
