## Conducteurs utilisés à bord des avions

Document à des fins de formation

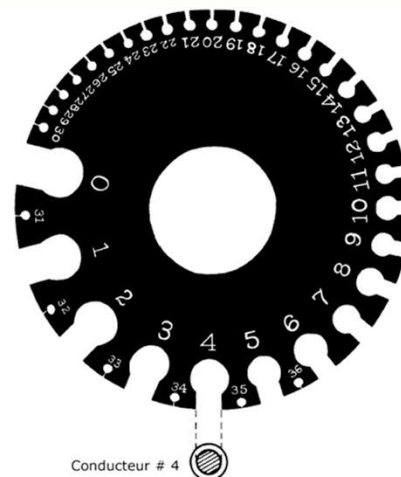
### Mesure de la section d'un conducteur

- Dénuder le fil (sans couper de brins !)
- Insérer le conducteur nu dans l'ouverture et pas dans le trou (principe « passe/passe pas »).
- En aviation, tous les fils électriques sont généralement clairement identifiés (standard militaire et section AWG).

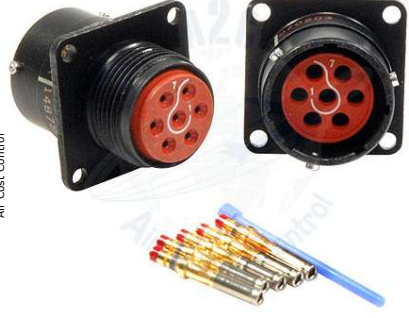
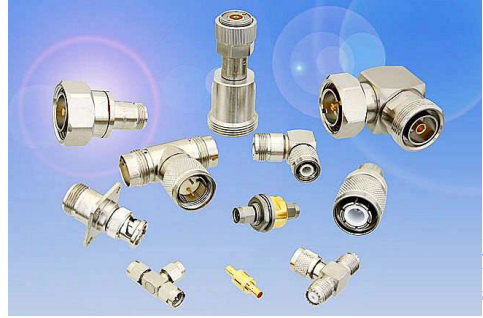
- Les conducteurs utilisés en aviation peuvent avoir différentes formes :
  - Connectique :
    - Le choix de la connectique est intimement lié à l'usage et au type des conducteurs.

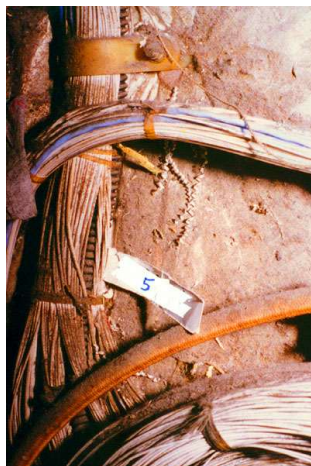
Fluide anticorrosif dégoulinant sur les torons de fils

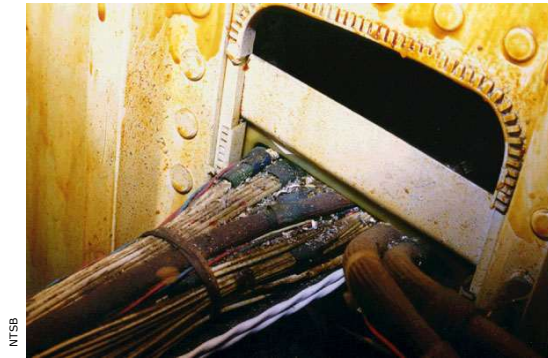
Copeaux de forage et contamination d'un toron sur un Boeing 747

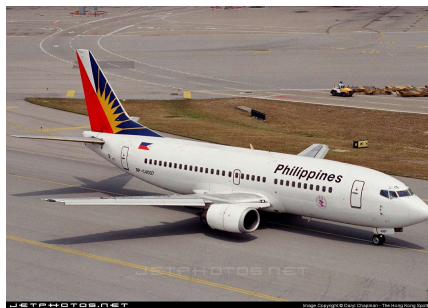
In May 1990, a Boeing 737 operated by Philippine Air Lines exploded and burned on the ramp in Manila, Republic of the Philippines. Of the 119 persons on board, 8 were fatally injured. The investigation, conducted by the Philippine government with participation from the Safety Board, revealed that an ignition of a fuel-air mixture in the center fuel tank was the cause of the explosion and subsequent fire. A portion of the wiring that led to the center fuel tank float switch was found with the insulation compromised and the conductor exposed. The Safety Board issued an urgent recommendation to the FAA in August 1990 requesting an immediate inspection of the float switch wiring of all similar Boeing 737s. Unfortunately, the FAA, in May 1991, informed the Board that it did not believe this wiring failure contributed to the accident and did not plan to mandate an inspection. The Safety Board classified the recommendation "Closed - Unacceptable Action."

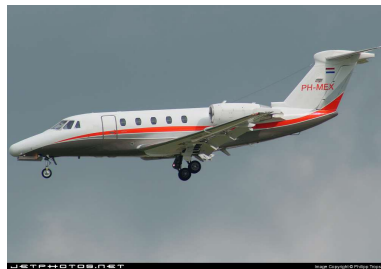
In April 1997, a Cessna 650 Citation operated as a corporate flight, caught fire while on approach to Buffalo, New York. While descending through 4,000 feet, the crew smelled smoke, then lost all radio communications. After landing, ground personnel saw flames burning through the fuselage. The flightcrew and passenger exited safely, but the airplane was substantially damaged. The Safety Board's investigation revealed that the fire started when contact between electrical wiring and a hydraulic line caused the ignition of hydraulic fluid. FAA guidelines state that under no circumstances should electrical wiring be routed within ½ inch of a hydraulic line, and any wiring routed within two inches of a hydraulic line should have clamps installed to ensure positive separation. However, design drawings for the Cessna 650 specified ½ inch of clearance and did not require clamps to ensure separation. Following the Safety Board's findings, the FAA issued an airworthiness directive in May 1997, to mandate the installation of clamps to ensure positive separation.

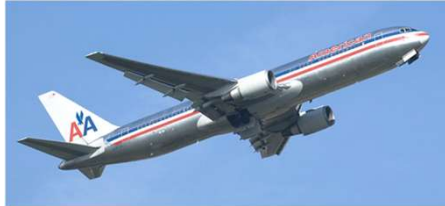
During the course of the Cessna Citation investigation, the Safety Board learned of three Boeing 767 events in which safety hazards were created because wiring was not routed with appropriate clearance from adjacent components. In two of the events, flight control cables failed when they rubbed against electrical wiring resulting in arcing, and in the other case, a cockpit fire hazard was created when electrical wiring arced to an oxygen line in the cockpit. Based on the Cessna 650 accident and the Boeing 767 events, in January 1998, the Safety Board issued recommendations requesting that the FAA review the design, manufacturing, and inspection procedures of all aircraft manufacturers to ensure that adequate clearance, in accordance with published FAA guidelines, is specified around all electrical wiring.

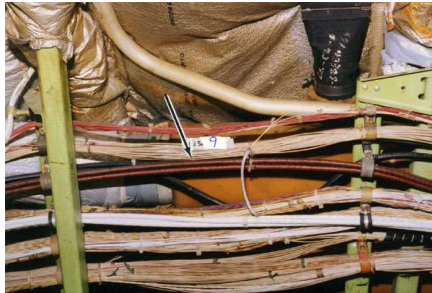
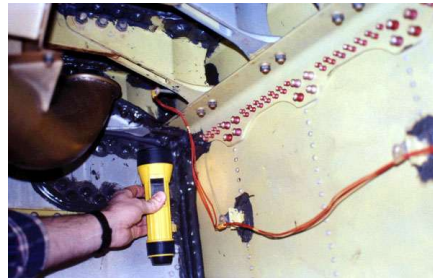
- Un toron de fils basse tension entre en contact avec plusieurs fils haute tension.
- Les fils touchent la structure de l'avion.

- Les fils basse tension aboutissent au système de mesure du niveau de carburant dans le réservoir central.

The National Transportation Safety Board determines that the probable cause of the TWA flight 800 accident was an explosion of the center wing fuel tank (CWT), resulting from ignition of the flammable fuel/air mixture in the tank. The source of ignition energy for the explosion could not be determined with certainty, but, of the sources evaluated by the investigation, the most likely was a short circuit outside of the CWT that allowed excessive voltage to enter it through electrical wiring associated with the fuel quantity indication system.

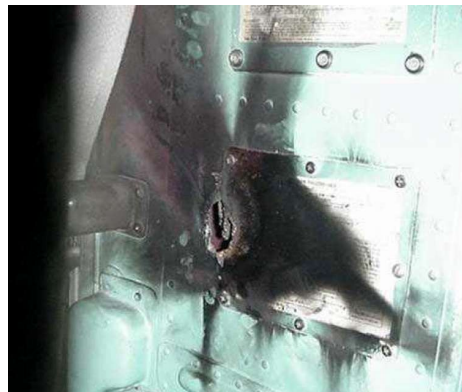
- Un arc électrique est apparu dans l'EPC-Electrical Power Center.
- Des dégâts ont été causés au cockpit et un inspecteur se trouvant sur le strapontin (Jumpseat) a été brûlé.
- L'arc a été causé par une vis qui a endommagé un fil en pénétrant dans l'EPC.
